NOMBRE DE LA PROPUESTA (TÍTULO LLAMATIVO):

LOS ADULTOS JOVENES Y LOS ADULTOS MEDIANOS  
EJERCITANDO EL FISICO TRANSITEN POR UNA \*

ZONA: 1

SUPERMANZANA: 29

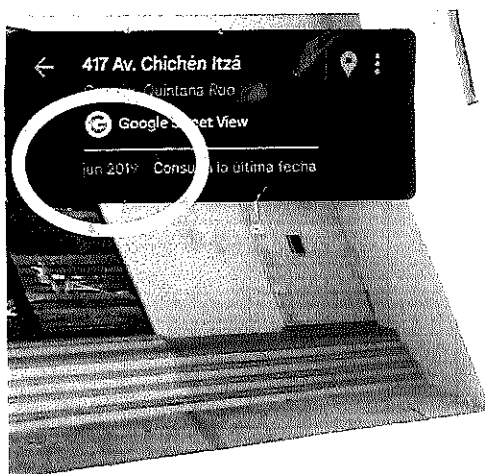
Tubo encofrado con  
descarga a la vialidad

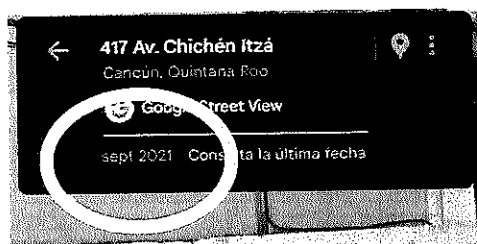
Tubo encofrado con  
descarga a la vialidad

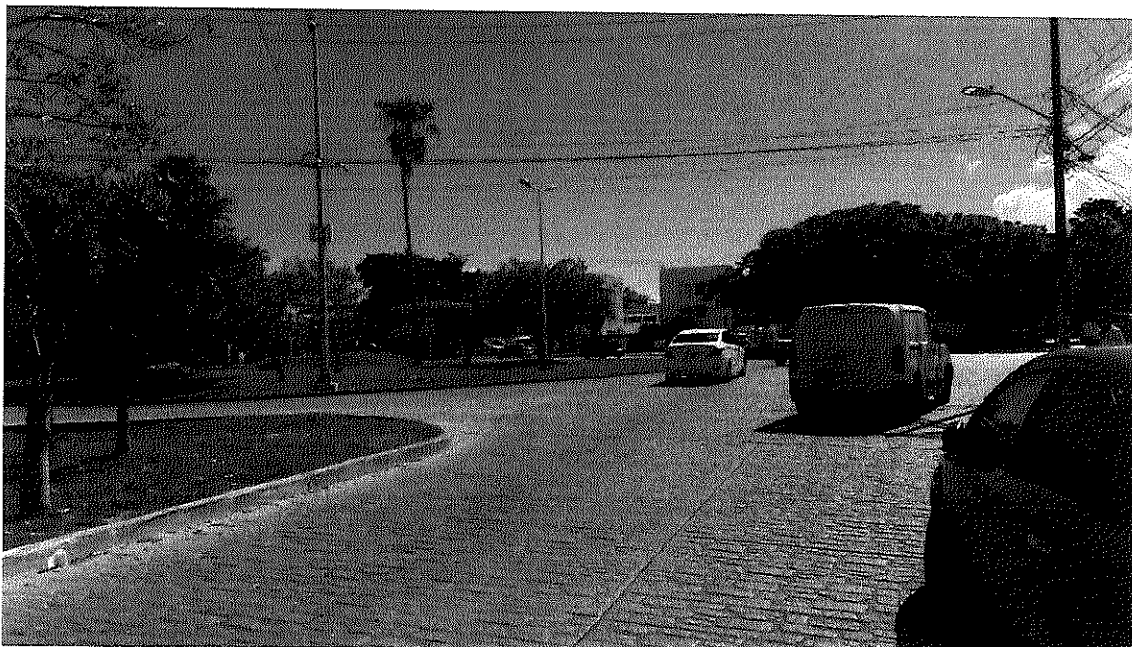
Ausencia de avisos y señales de tránsito y peatonal; Pintar la guarnición de la Glorieta y todas las aceras alrededor. Durante el día: accidentes vehiculares por colisión; Por las noches accidentes de motos con más de una persona, y atropellamiento por alcance.

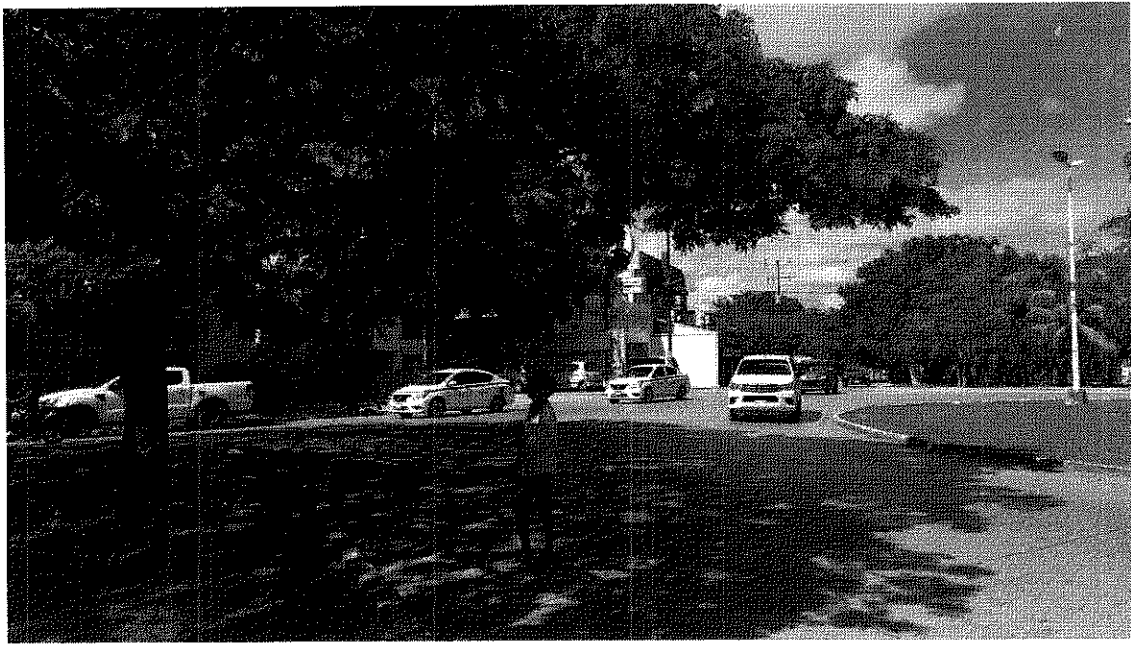
Por las noches, esa parte del arroyo del circuito está a oscuras, lo que hace de alto riesgo.

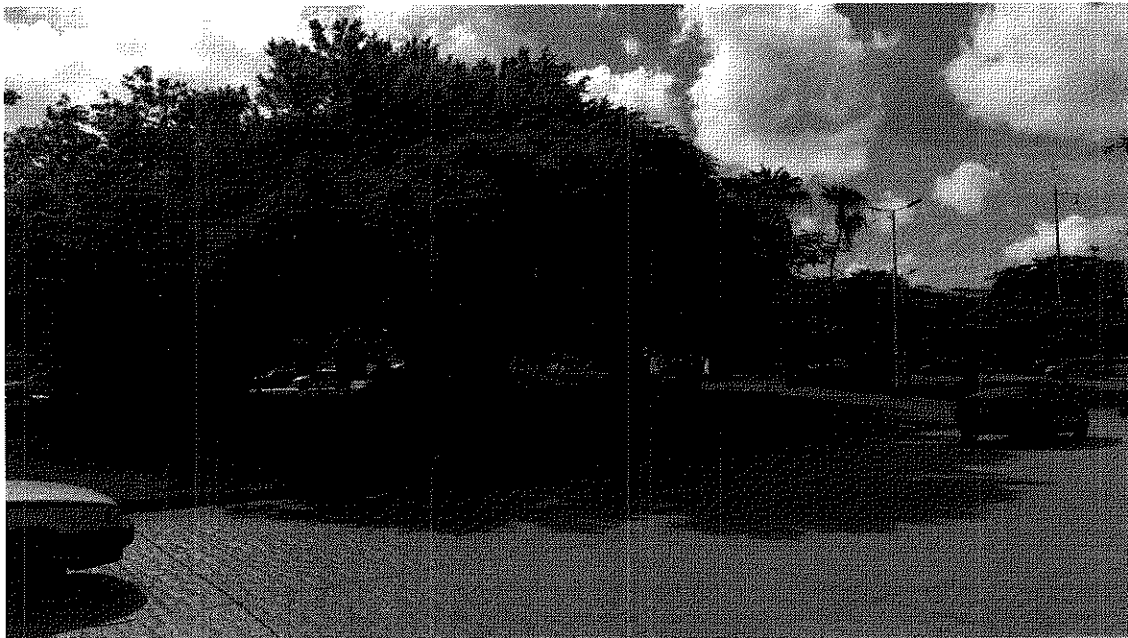
Espacio totalmente oscuro por las noches.

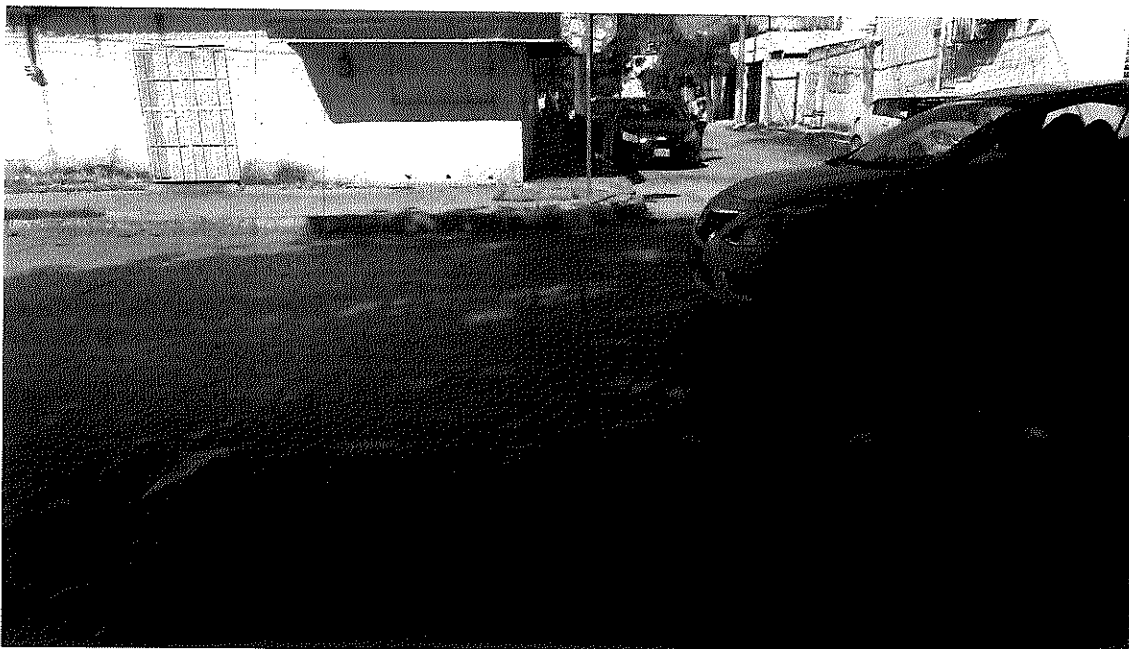
Andador de adoquin instalado en tramo inadecuado. La calle que se ve al frente, es salida con paso continuo, se carece de señalización dirigida a los conductores, a fin de que cedan paso a los peatones, y al mismo tiempo hagan alto para dar paso a los vehículos que salen de la calle Playa Hermosa, además de que los obligue a hacer alto y dar paso a los vehículos que tienen preferencia en el circuito.

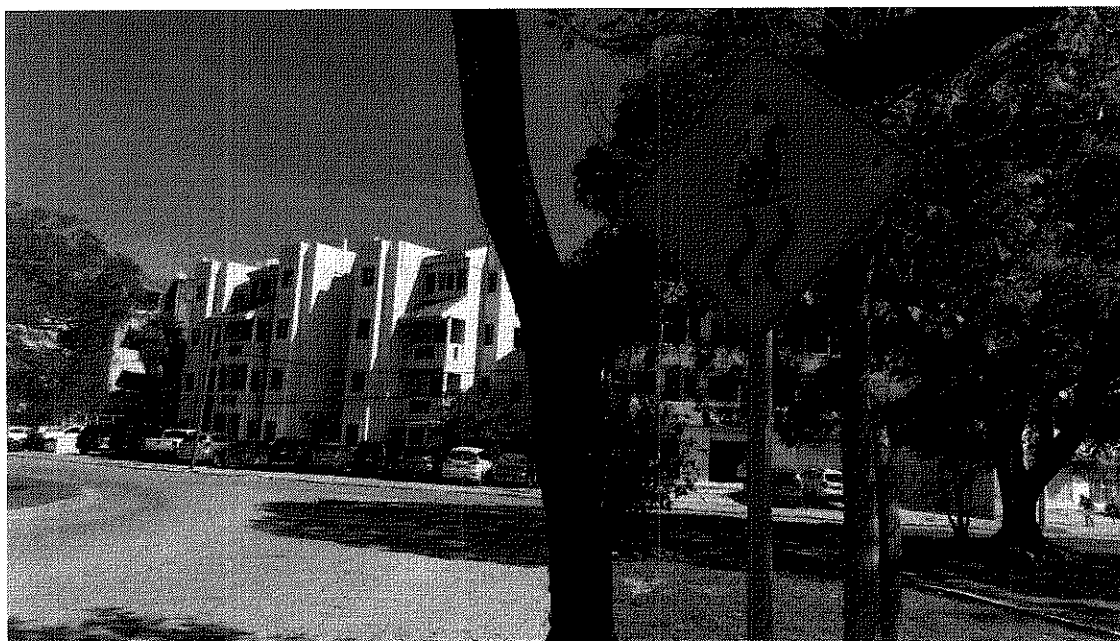
Avisos ya deteriorados por el sol, ocultos a la vista de los conductores debido al crecimiento del follaje e instalados en el lugar inadecuado.

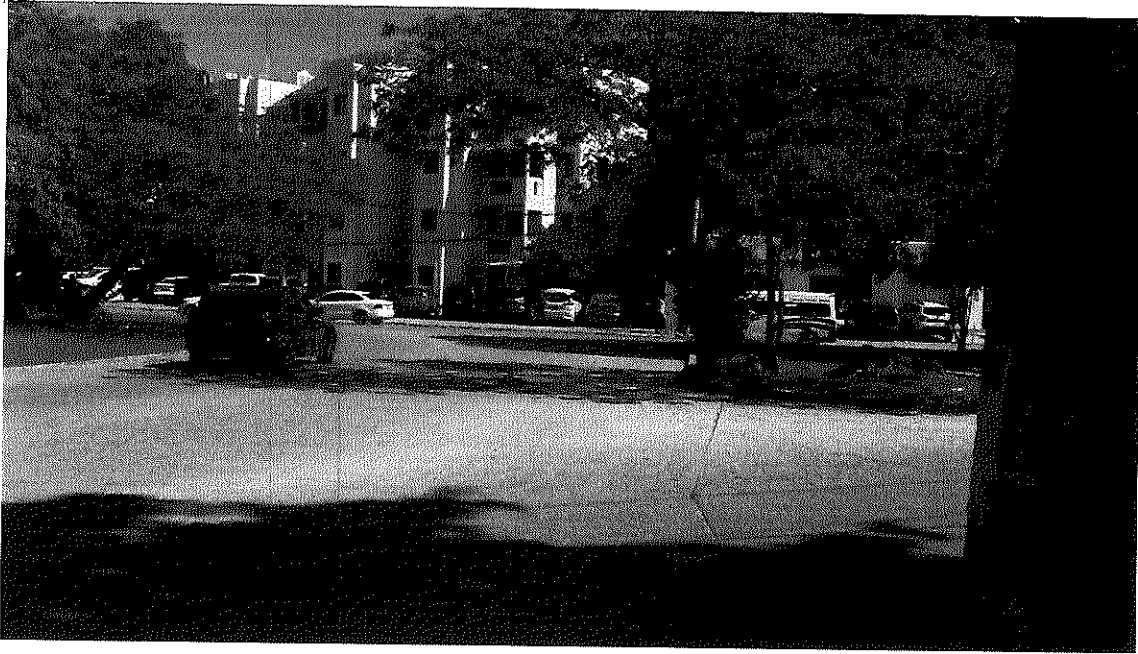
Instalar barras de acero que proteja los postes de cableado telefónica, además de cableado eléctrico. Por colisión vehicular por las noches y madrugadas han sido derribado en más de 4 ocasiones y colisionado con vehiculos estacionados afuera del edificio de departamentos que se mira al fondo de esta imagen. Los conductoras no tienen guía para tomar la curva antes de ingresar a Ave. Palenque Norte o/continuar hacia Xpuhil.

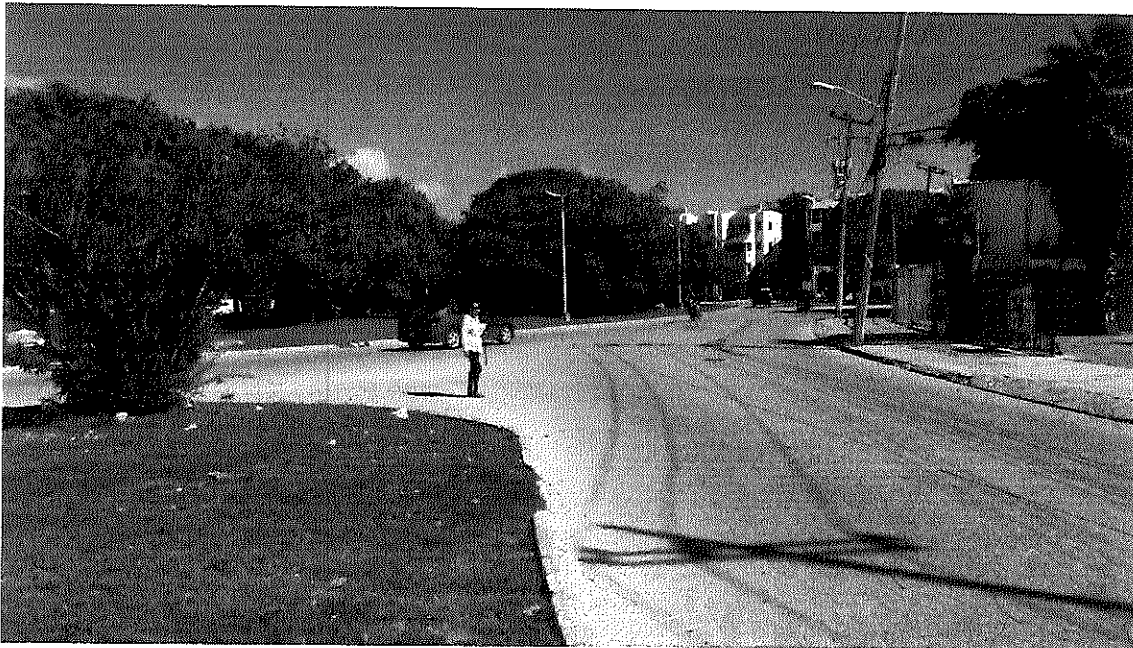
En el camellón de la izquierda, falta señalizar de amarillo las guarnición; falta aviso: "ALTO"; señal de paso peatonal: el poste telefónico de la derecha, se aprecia dañado por colisión vehicular.

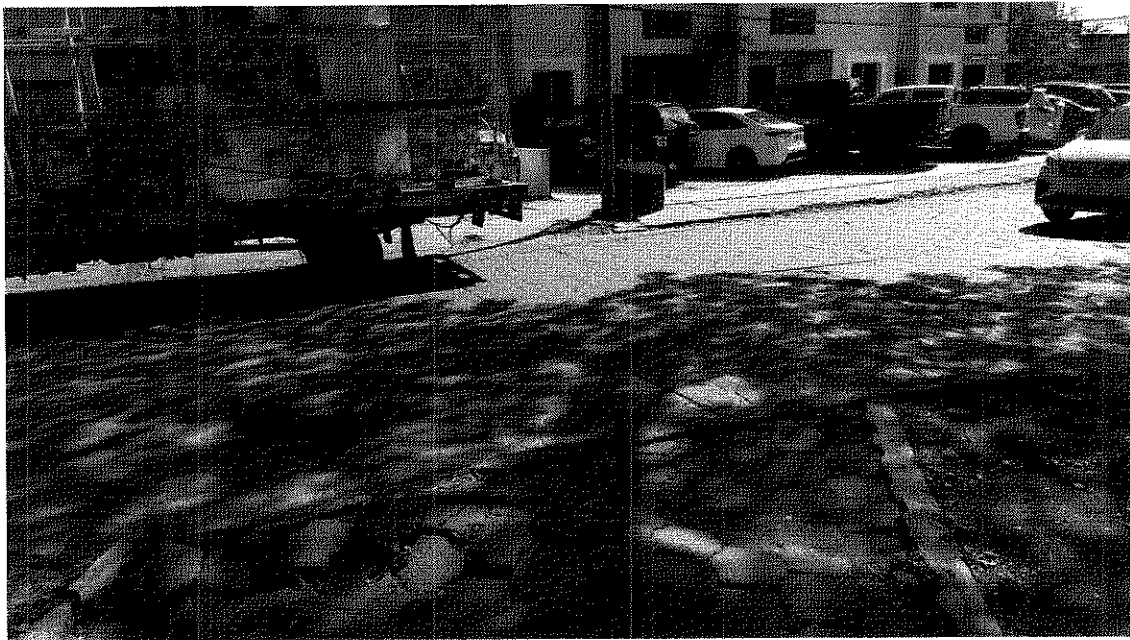
Vehículo de descarga, estacionado sobre una curva. Andador de adoquín en mal estado, no coincide con el paso peatonal, obstruido por el vehículo. El follaje impide la clara visualización para el peatón y para los conductores.

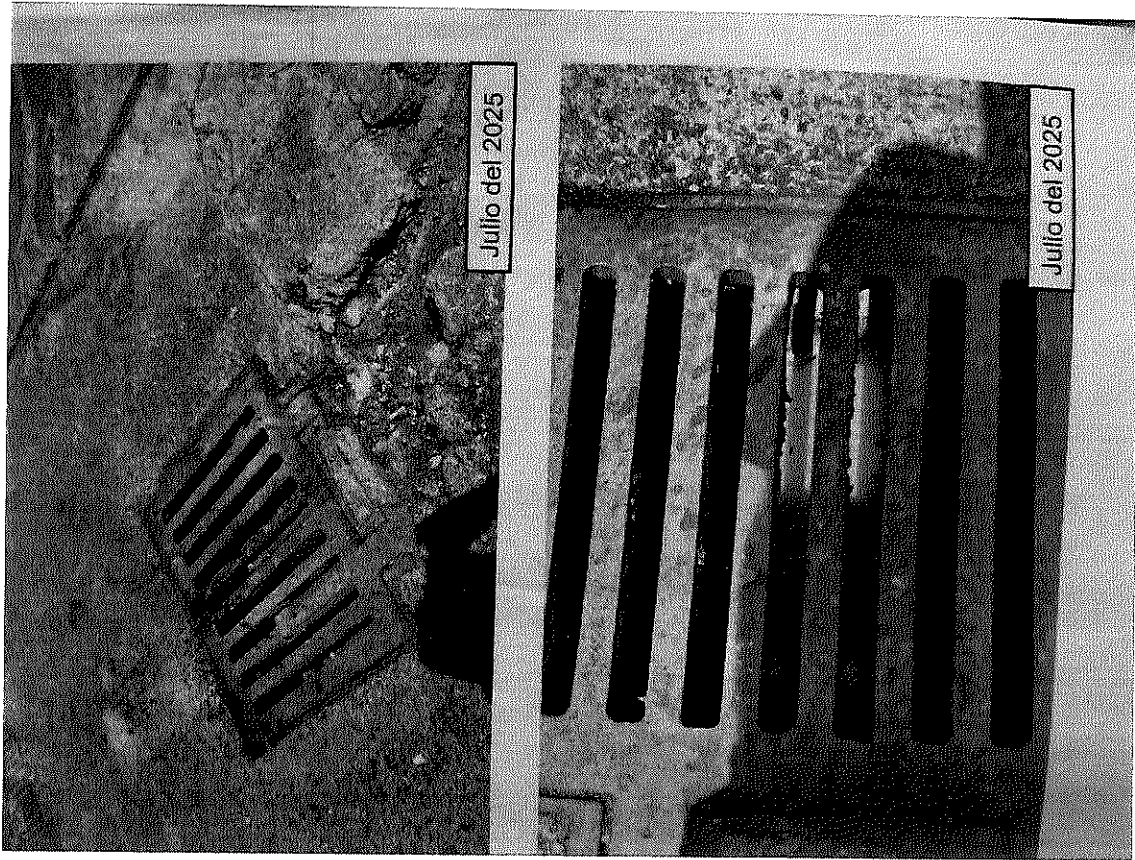
Ave. Palenque y Playa Carey.

Condición de las dos rejillas del captador de agua pluvial que debía ser canalizada hacia el pozo de absorción y/o infiltración que se ubica en el camellón central de la Ave. Palenque Norte y Playa Carey.

Se encuentra totalmente saturado, debido a que el local de las hamburguesas ubicado exactamente en la esquina de Ave. Palenque y Playa Carey Sm 29, descarga las aguas de desecho por el lavado del local al cierre de la operación por las noches, directo a las dos alcantarillas del captador de agua pluvial:

Servilletas, empaques de popotes de plástico, vasos desechables, envases de pet, grasas orgánicas, desechos sólidos de comida, químicos que se usa para el lavado de muebles y pisos.

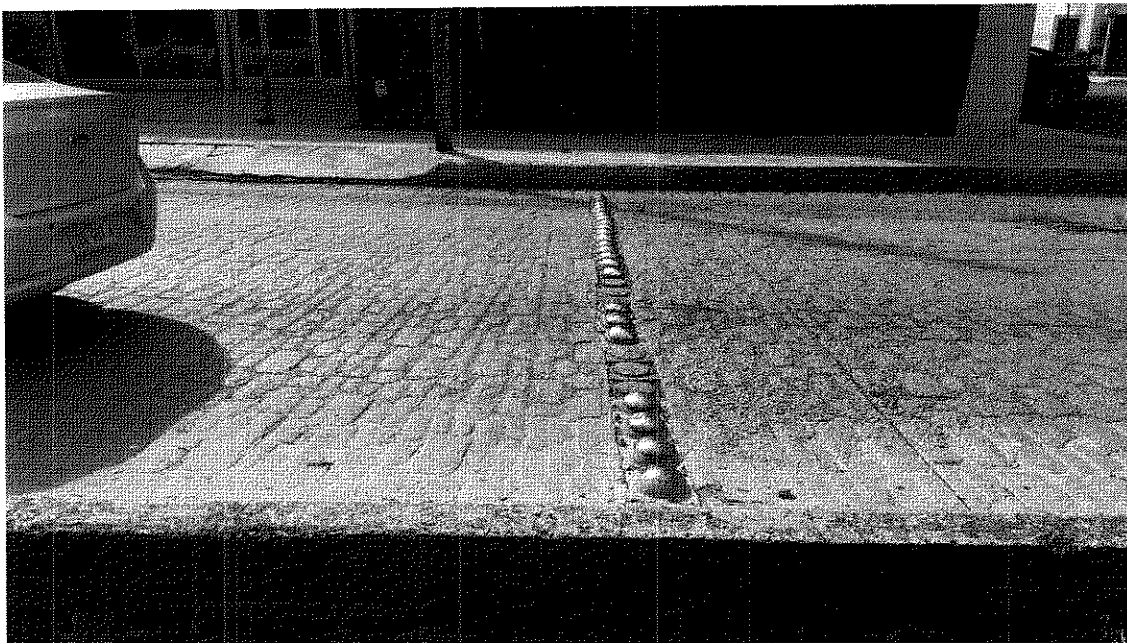
Bollas dañadas, no se aprecia durante las noches principalmente. Durante el día, los conductores ignoran la lectura de las bollas, no disminuyen la velocidad, ni hacen alto total al llegar a la Glorieta.

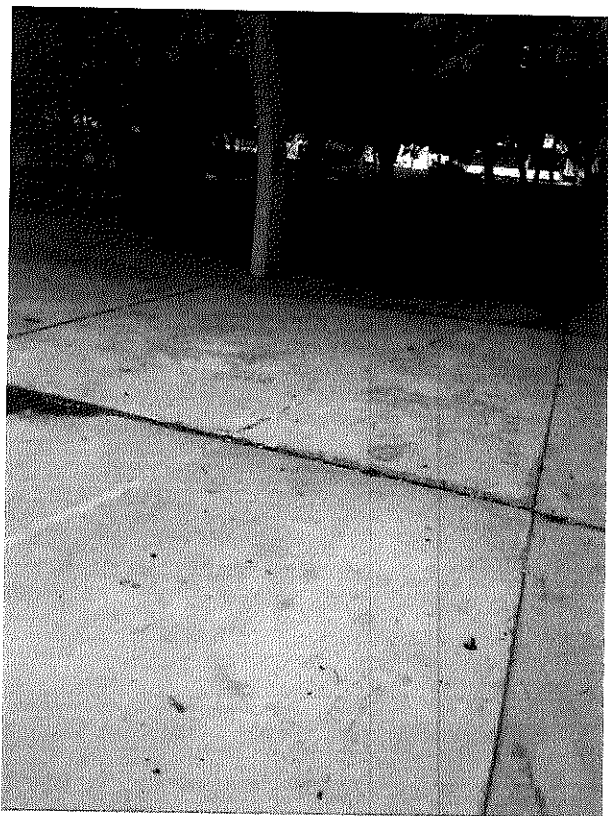
El andador detrás del poste de la canasta, también está desprendiéndose debido al mismo tramo del surco.

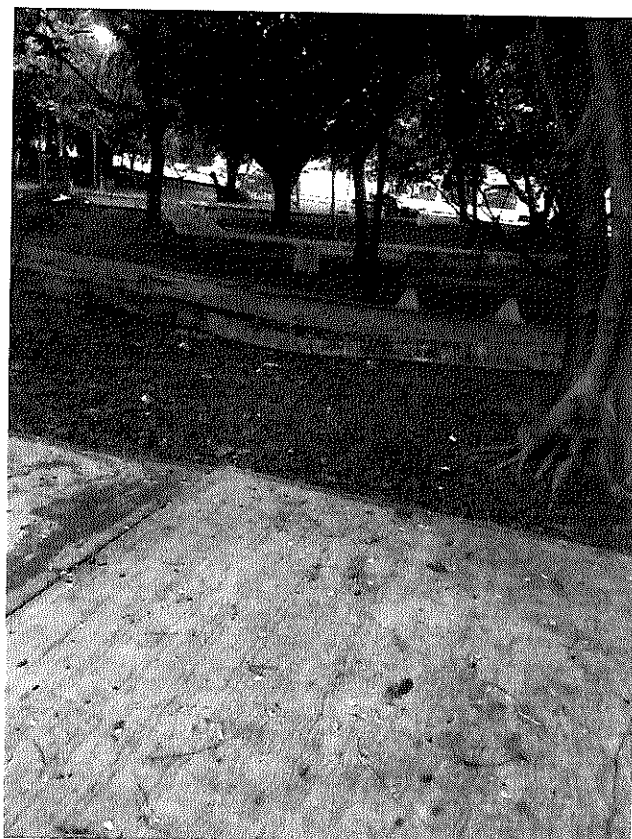
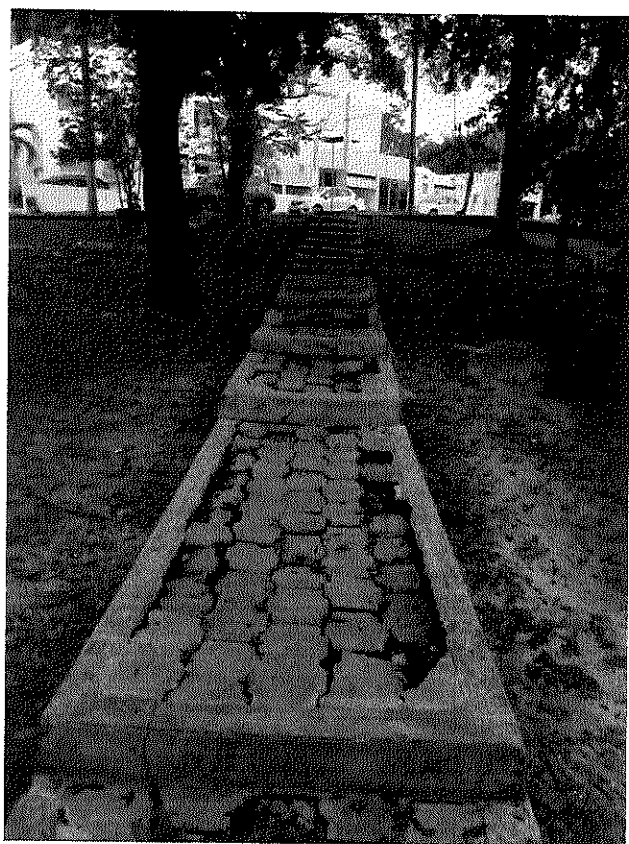
Escalinatas con severo deterioro, los adultos mayores y los niños, tienen alto riesgo de accidente por caída.

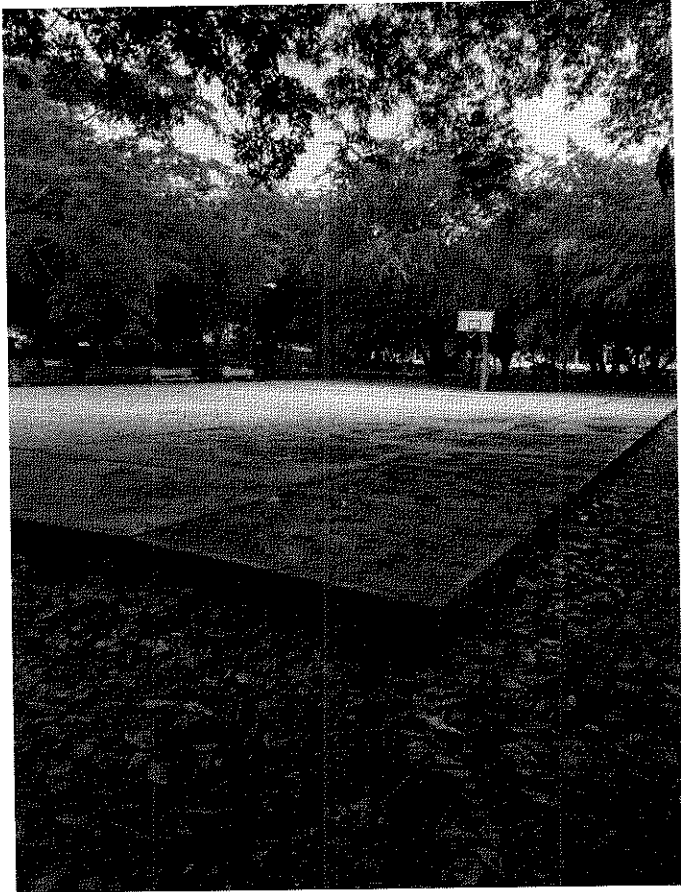
Cancha de basquetbol, se hundió parte de la misma;

Falta un poste con su canasta.

Desnivel que evidencia, ya no es factible usarla, excepto para alguna actividad extra.

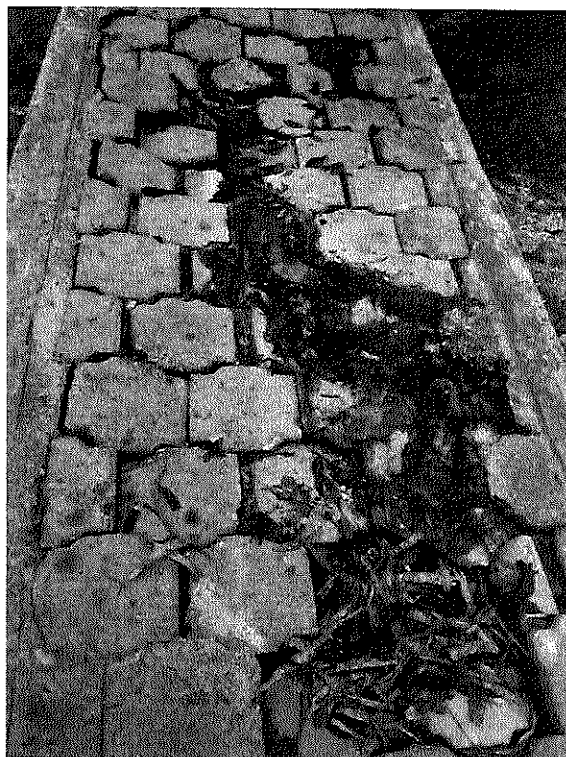
Otro tramo del andador interior, severamente dañado por el paso de los años desde su construcción.

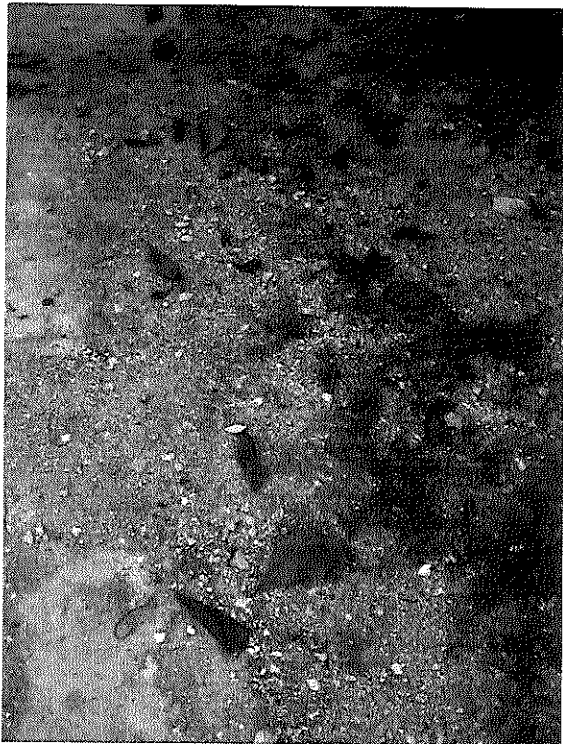
Desechos de construcción.

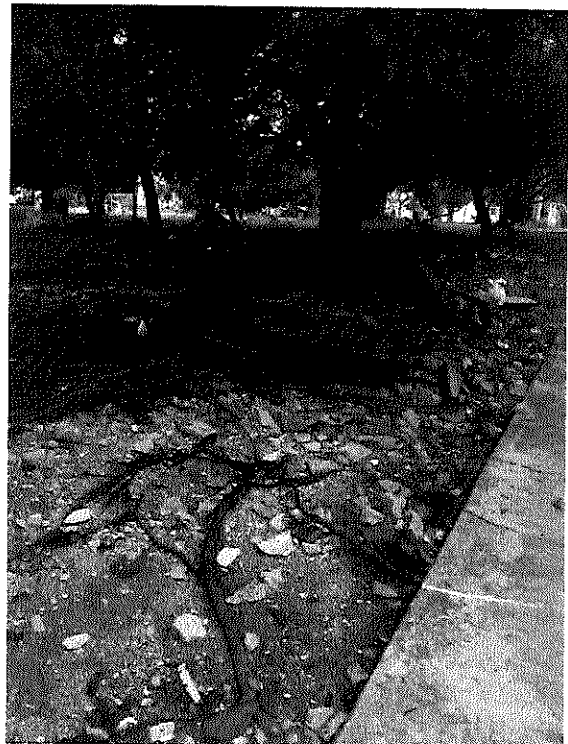
Tiradero clandestino que no hemos logrado erradicar.

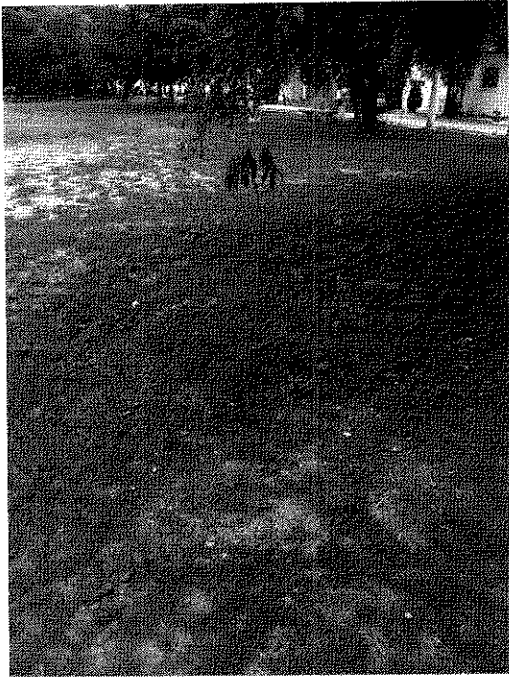
Flora que debemos evitar que se plante alrededor o dentro del Parque Central, - como esa joven ceiba - ya de adulta, sus raíces habrán de infiltrarse en la cancha de fútbol, así como en la aceras alrededor del Parque, misma que es usada como pista para caminar, trotar y correr.

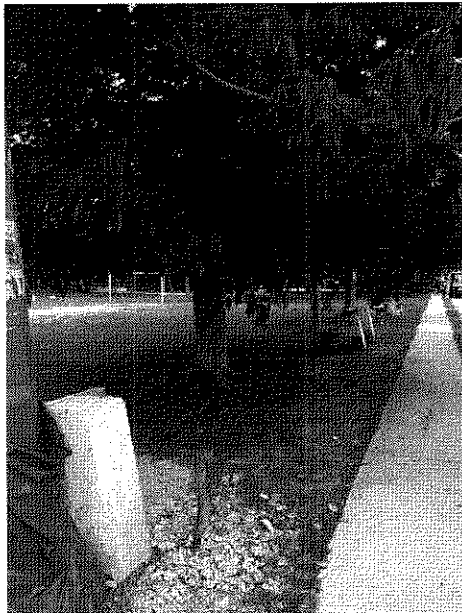
La ceiba que no debió ser plantada En ese sitio, sus raíces habrán de invadir la cancha de volibol, la acera usada como área para caminar, trotar y correr, así como lesionar las bancas que se aprecia en la imagen.

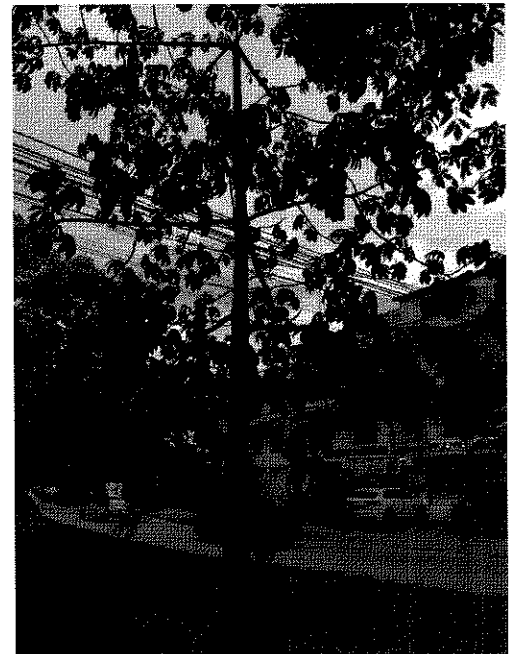
Ceiba aun joven, misma que está a tiempo de trasplantar hacia otro espacio.

Conforme crezca, dañará el múltiple cableado que se aprecia en la imagen.

Se encuentra en el camellón sobre Ave. Palenque, a unos metros de la Glorieta ya referida.

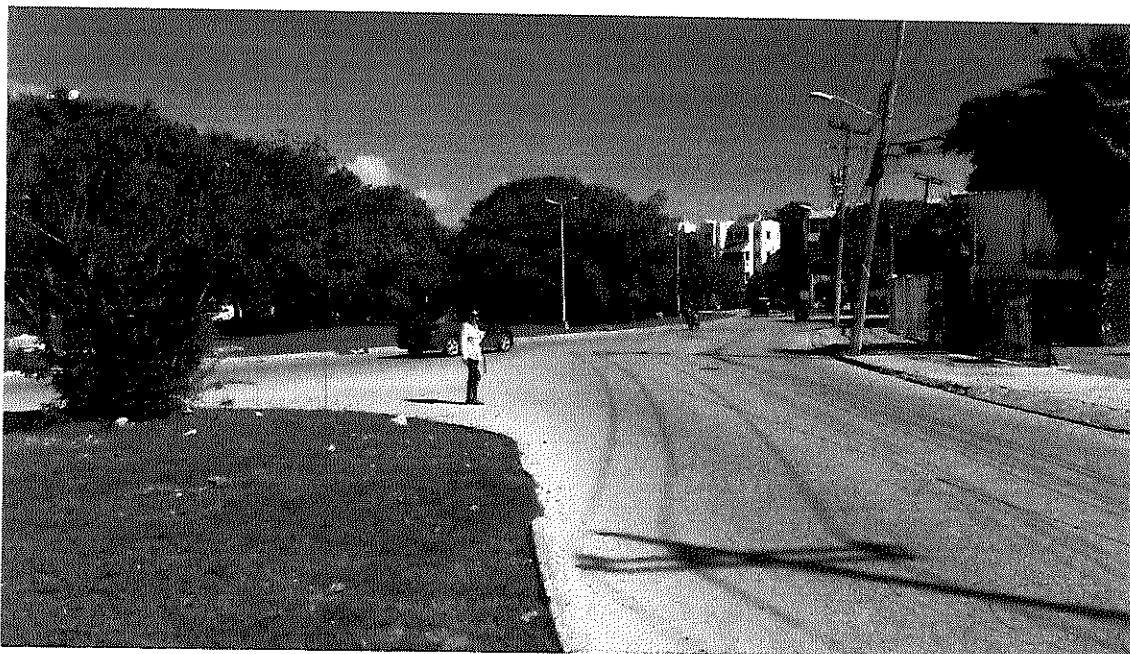
Mancha que se aprecia por la sombra del cableado del poste de cableado eléctrico de la derecha, ligeramente ladeado, marca un tramo del arroyo central donde quizá hubo un bache, fue reparado, sin embargo el acabado del cemento ha quedado liso,

es precisamente esa parte por donde pasan las motos y con piso ligeramente húmedo, aceite que escurre tanto de de motos, combis y todos tipo de vehículos, velocidad a la que transitan no permitida, aunado a un breve descuido, las motos derrapan con mucha frecuencia.

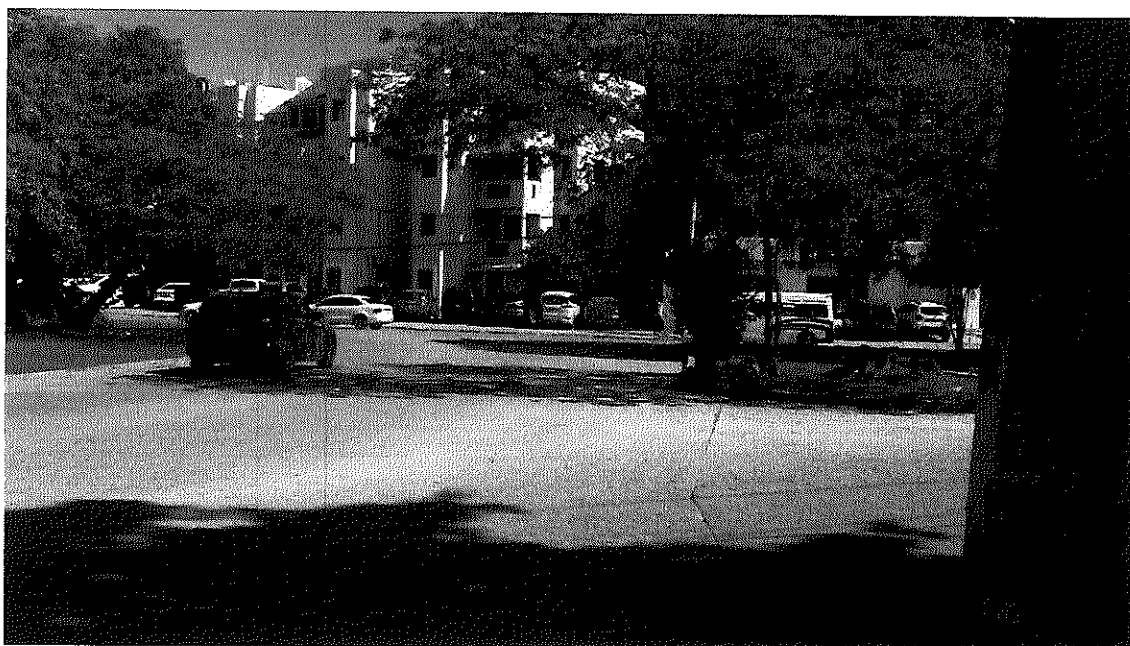
Durante las madrugadas, acude camiones que trepan por la guarnición de los camellones, en particular al que se aprecia al fondo a la derecha, dañando la guarnición, para extraer la piedra natural que los constructores originales dejaron allá a manera de decoración.

Han saqueado y continúa saqueando de piedra los camellones.
