Rehabilitación y diseño urbano del parque histórico de la SM20 Ubicado en la zona fundacional de la ciudad de Cancún, Q.Roo.

Antecedentes

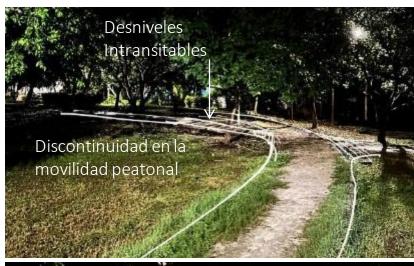
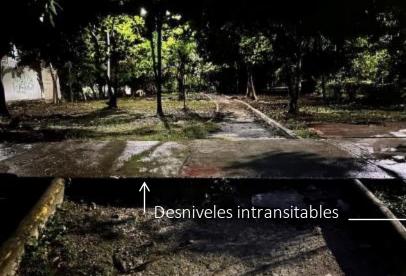
DESNIVELES INSEGUROS

La falta de rampas hace complicado el transito de cualquier manera con desniveles y áreas intransitables, a pesar de tener algunas zonas iluminadas, pero sin infraestructura.

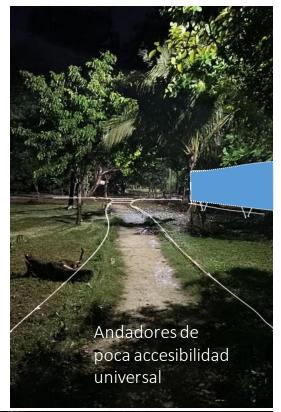
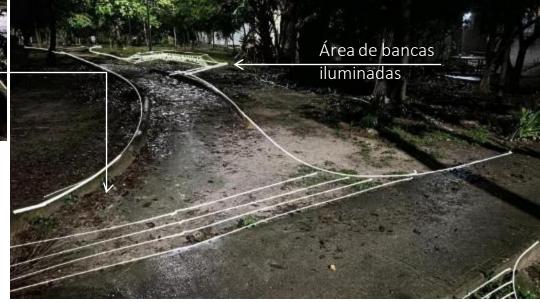
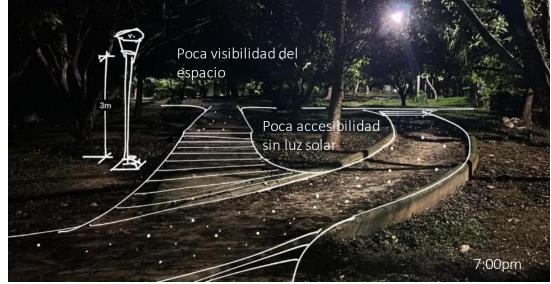
ANDADORES INACCESIBLES

La falta de pavimento y/o de un materiales perdurables en el 90% de los andadores causa que sea inseguro físicamente tanto para el transito de adultos mayores que acostumbran caminar por las mañanas así como para las familias con niños pequeños y/o el transito con carriolas o bicicletas pequeñas.

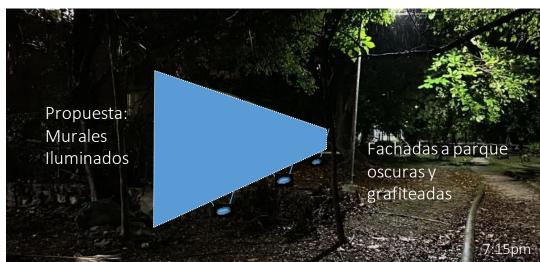
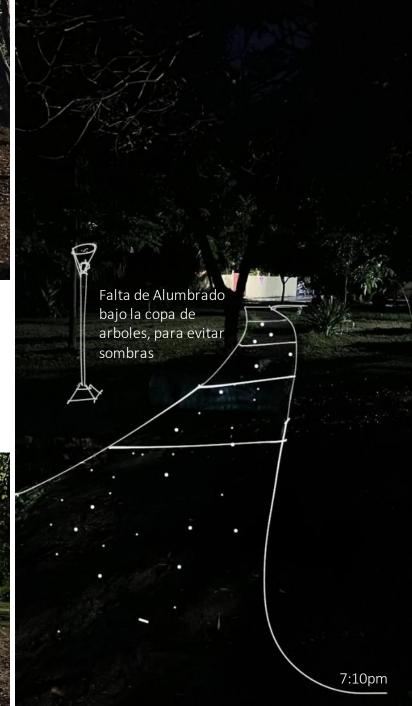
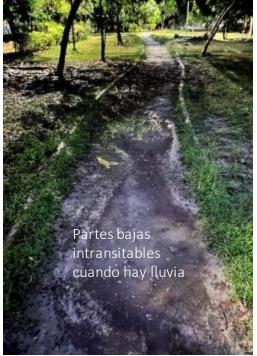
INSEGURIDAD PERCIBIDA

La evidente falta de alumbrado publico adecuado causa un claro desuso apartir de que el sol se oculta, lo que ha causado un aumento en la inseguridad y un aumento en las denuncias por robo y agresiones físicas a los residentes de la SM. 20 y transeúntes en general.

- A pesar de tener luminarias dentro del parque, estas generando sombras y penumbras muy marcadas.
- De igual manera hay espacios muy oscuros debido a la falta de luminarias, por lo que se propone colocar alrededor de 22 luminarias de no mas de 3.5 de altura de bajo de la copa de los arboles, grafico:

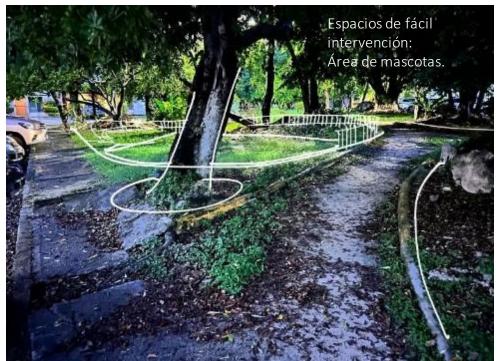
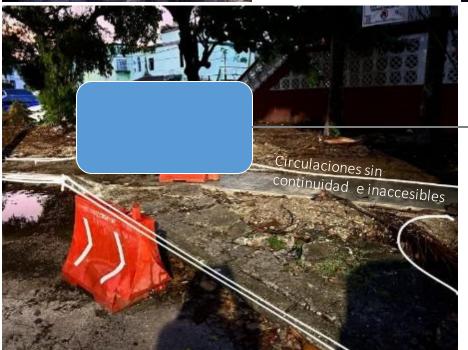
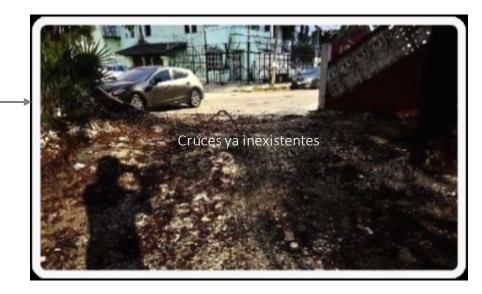
ILEGIBILIDAD DEL ESPACIO

Cruces, intersecciones y senderos intransitables, inundables y de poca accesibilidad.
Causan que mucha gente residente mayor haga desuso del espacio publico.

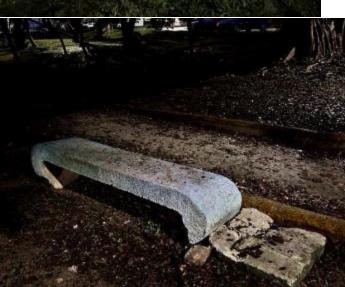
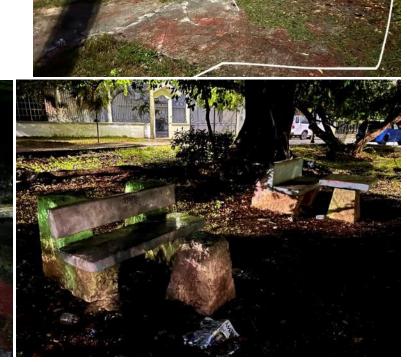
MOBILIARIO URBANO NO FUNCIONAL

Mobiliario deficiente y carente en todas las zonas del parque, no acorde con las necesidades actuales del espacio publico, el mal estado del mismo, el desuso evidente, en muchos inaccesible o simplemente no funcional y en otras se encuentra en una zona inadecuada para su uso.

- Bancas
- Arriates
- Área de juegos
- Gimnasio

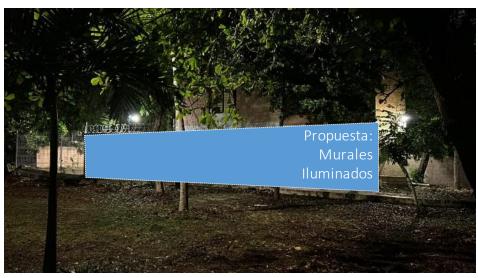
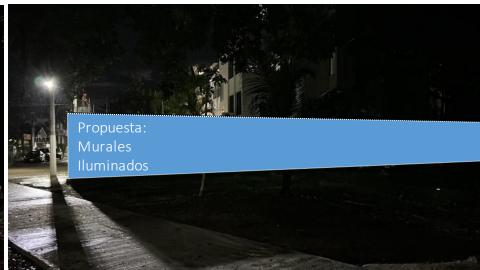
IMAGEN URBANA DEFICIENTE

- Debido a que es muy extensa área verde, la necesidad de podar y hacer limpias es muy continua, lo que provoca que se tengan puntos de concentración de basura vegetal.
- Existen 8 fachadas muy extensas que colindan con el parque todas se encuentran en un notable descuido debido a los grafitis ademas en su mayoria son zonas que quedan muy oscuras deteriorando la seguridad percibida del parque.
