Cruce Seguro de Av. Portillo y Av. Bonampak

# Propuesta de Cruce Seguro de Avenida José López Portillo y Avenida Bonampak

**Propuesto por Vecinos de Galaxia Puerto Cancún**

**Zona 4, Supermanzana 84**

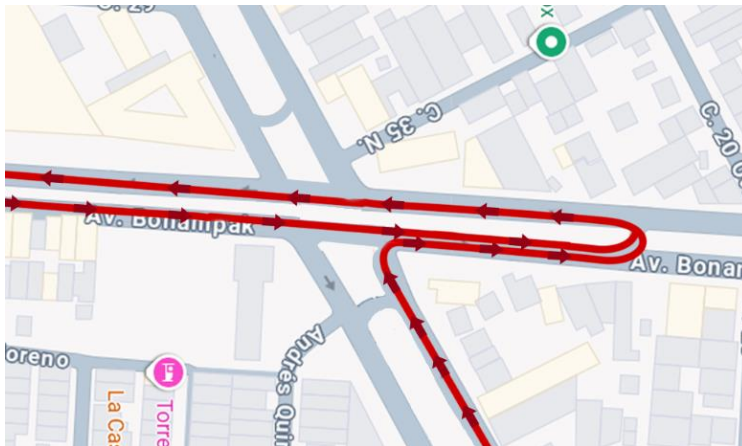
La esquina de López Portillo y Bonampak es una parada popular para vecinos y trabajadores de la zona, por lo que es un cruce recurrente para peatones.

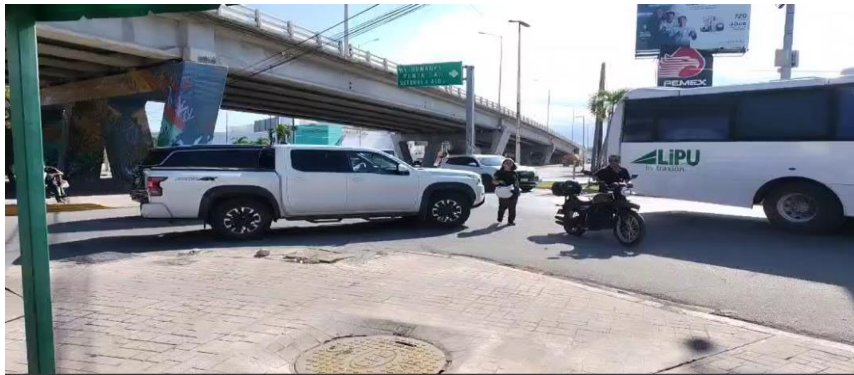
Actualmente el camellón impide la realización de maniobras de vuelta a mano izquierda. Los vehículos que requieren incorporarse a la Portillo en dirección a la carretera a Mérida desde la Bonampak necesitan pasar la avenida y realizar maniobras de vuelta en U para posteriormente incorporarse a la avenida López Portillo usando el mencionado retorno. Lo mismo ocurre con los vehículos que intenten incorporarse

desde la Portillo hacia la Bonampak en dirección a la Zona Hotelera. Esto causa conflictos en horarios de alta carga vehicular y a los vehículos pesados les complica realizar maniobras en la zona

bloqueando de dos a tres carriles para lograrlo y deteniendo más tiempo la circulación

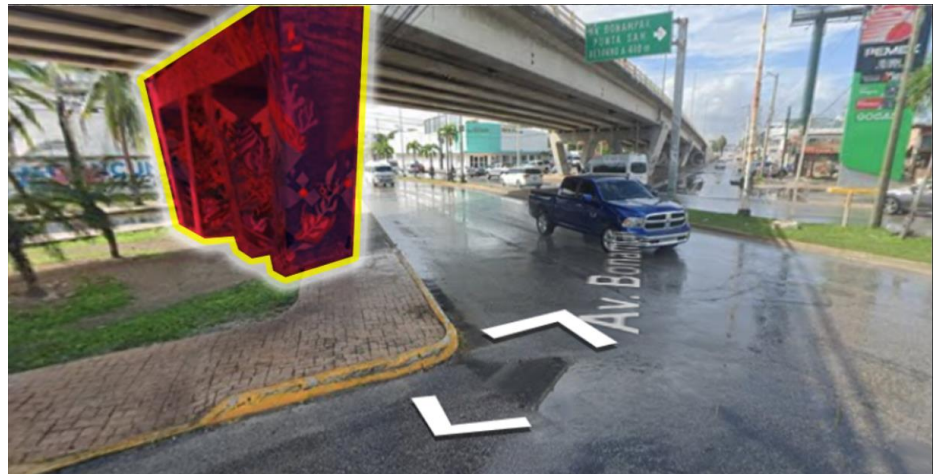
El cruce se encuentra al inicio de una curva en la Avenida Bonampak. Esto sumado las columnas del puente peatonal y a la elevada necesidad de personas de incorporarse a la Avenida Bonampak en dirección al sur desde José López Portillo conlleva un riesgo elevado de

accidentes en horas de alto tráfico. y que los usuarios que necesiten incorporarse desde la avenida López Portillo hacia la Avenida Bonampak causan conflictos, así como el puente de la avenida López Portillo cuando un vehículo requiere incorporarse desde la Portillo hacia la Bonampak en dirección a Plaza Américas.

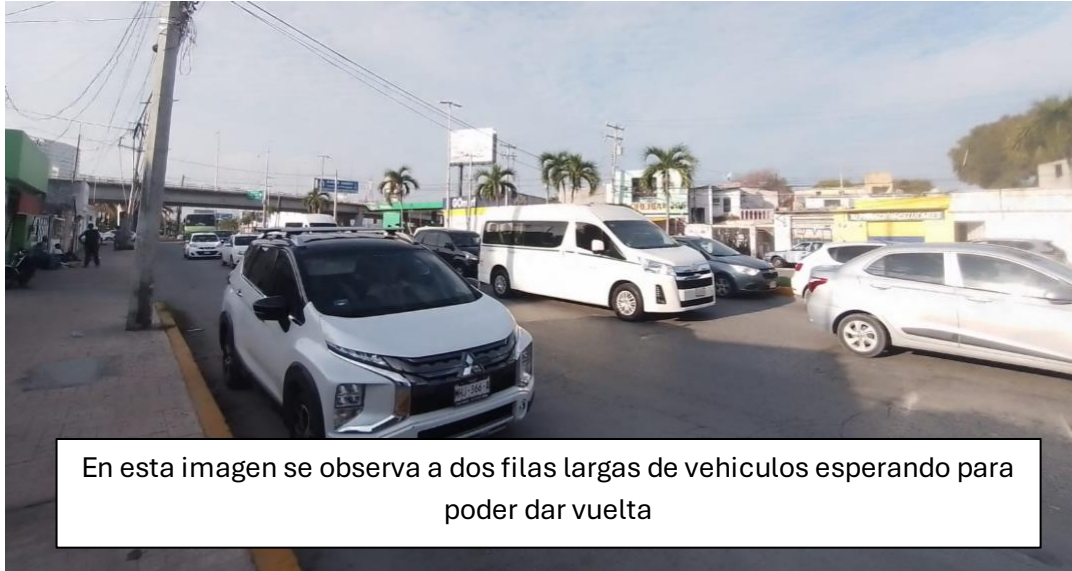
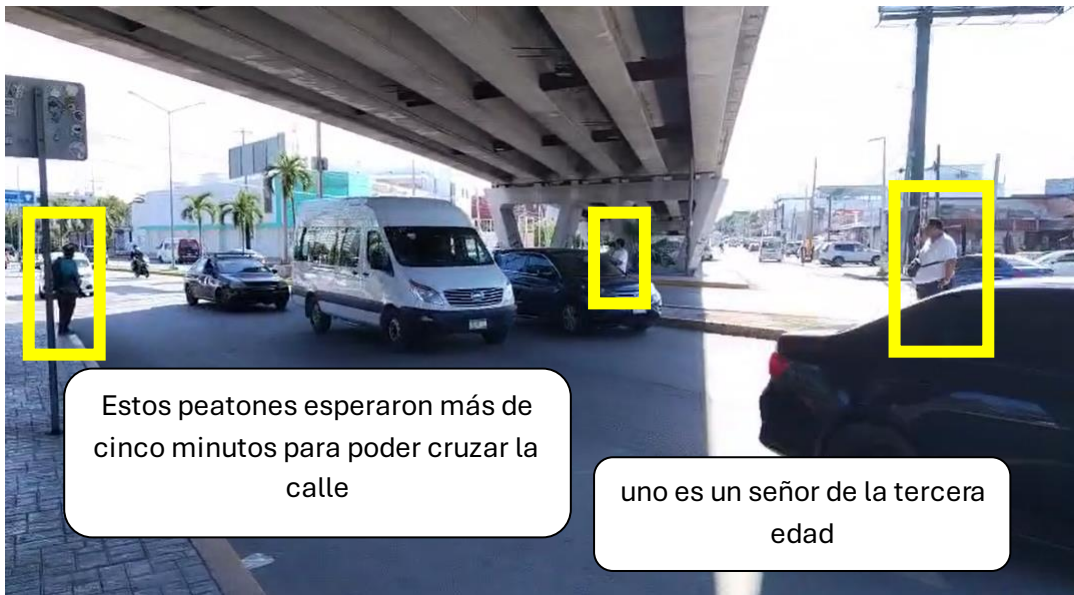
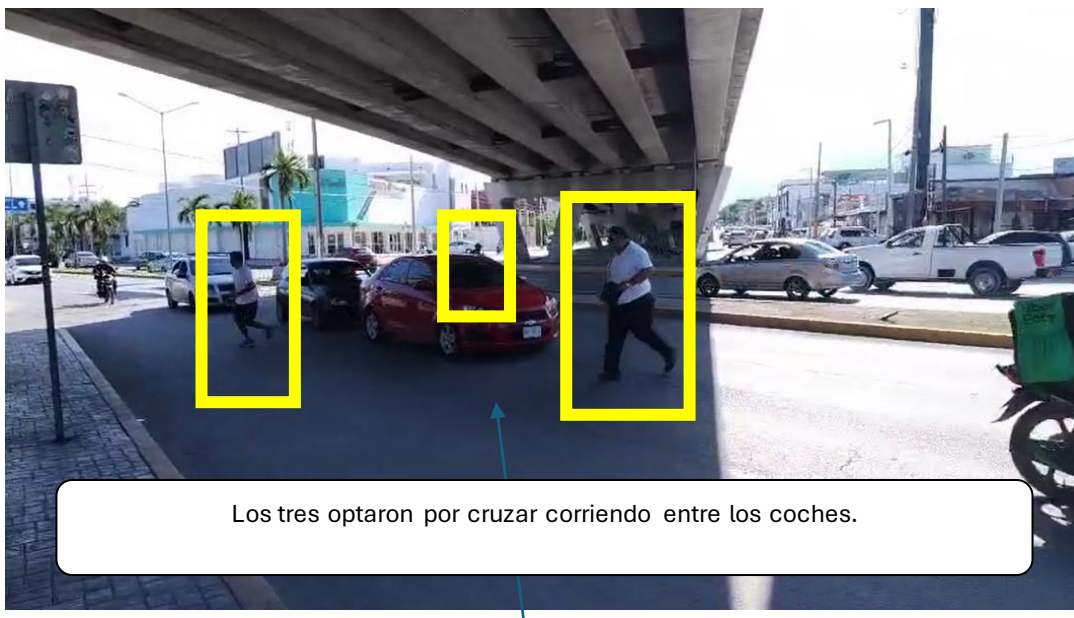
Los vehículos se ven forzados a tomar esta ruta para cambiar de vialidad, agravando el problema cuando se trata de camiones de pasajeros y o trailers que obstruyen la vía por completo hasta que logran dar la vuelta y peor aun cuando se hacen dos filas para doblar.

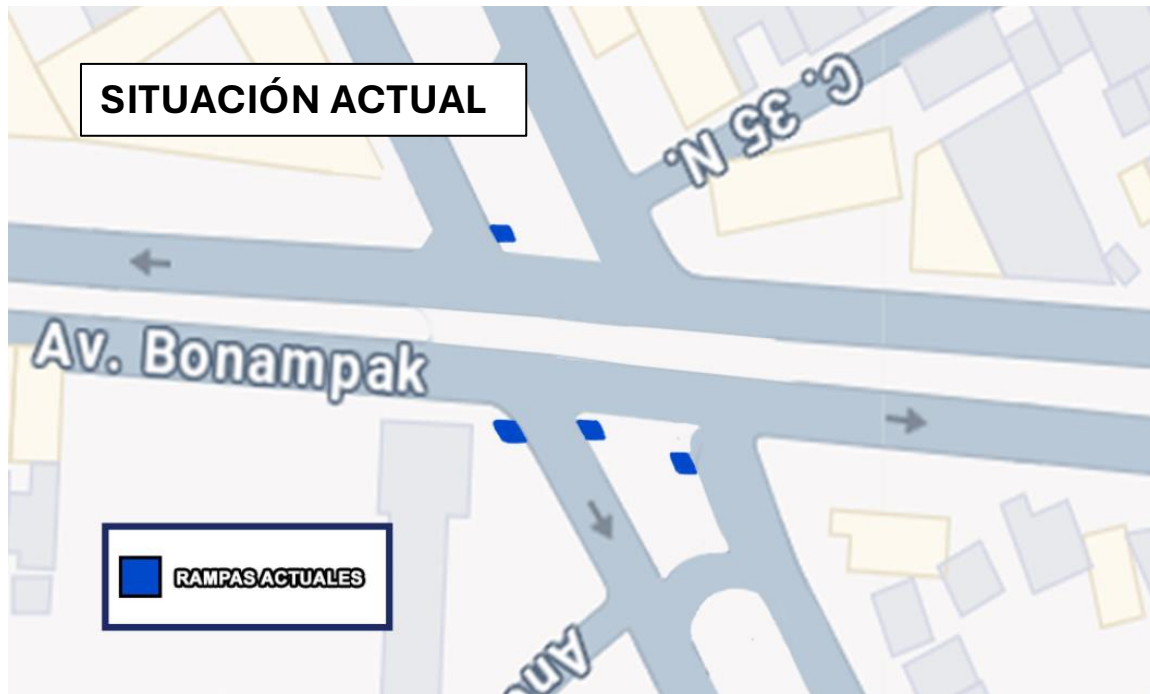
Se propone abrir el camellón localizado debajo de la avenida Bonampak bajo el cruce de la Portillo para que los vehículos que lo requieran puedan incorporarse entre avenida Bonampak y López Portillo con menor presencia de conflictos y que permita a los peatones suficiente tiempo para realizar un cruce de manera segura agregando dos semáforos dobles y pasos peatonales pintados a nivel de piso.

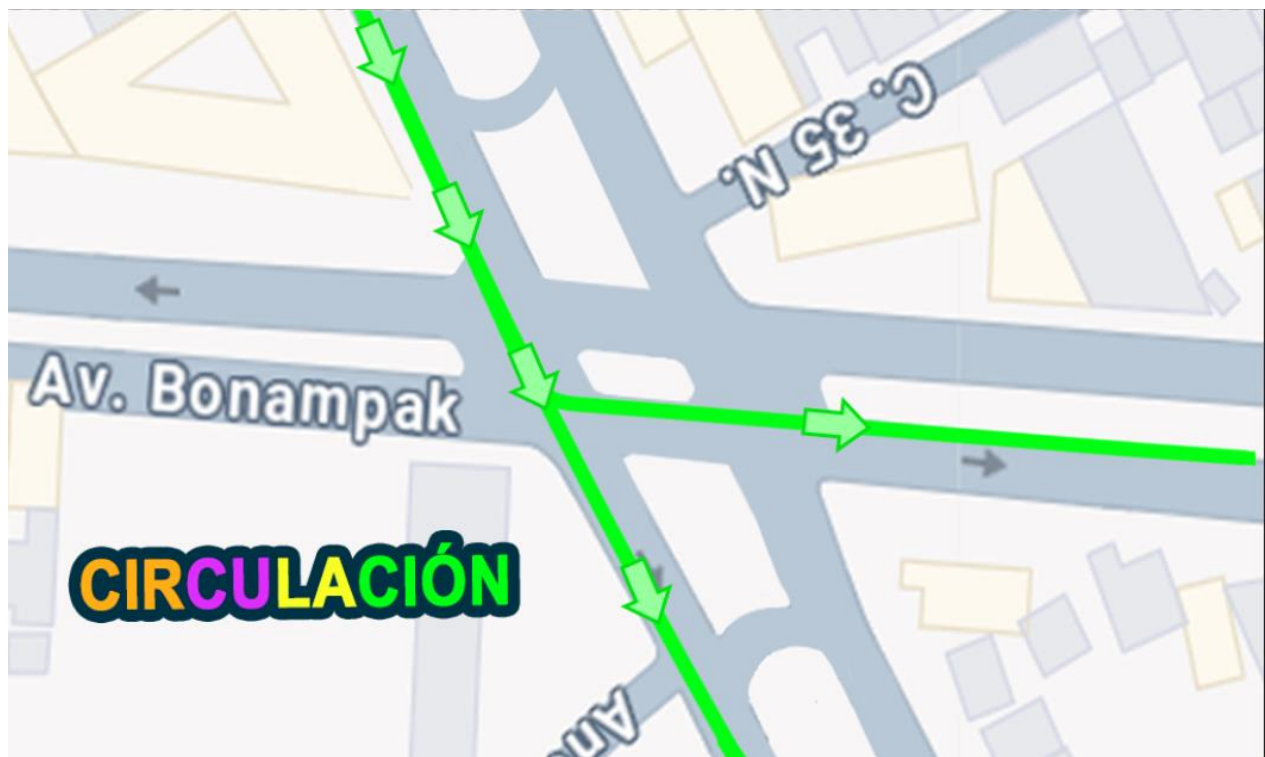
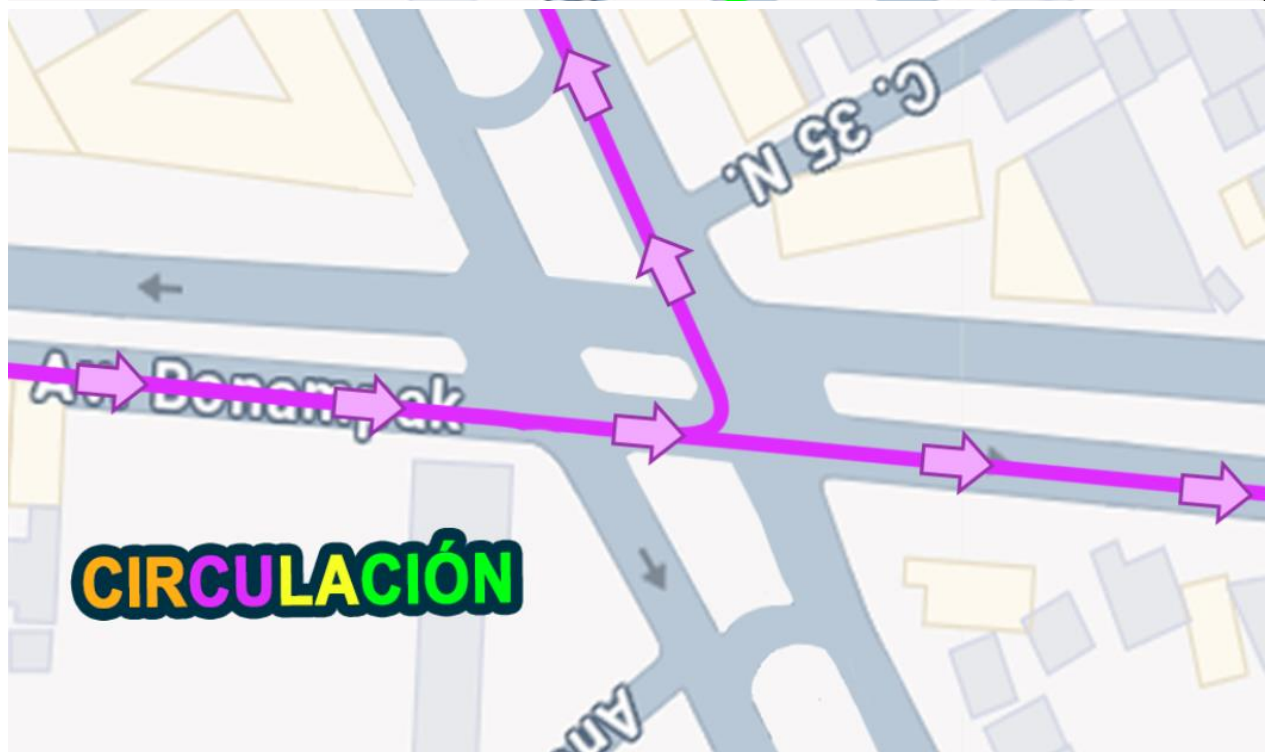
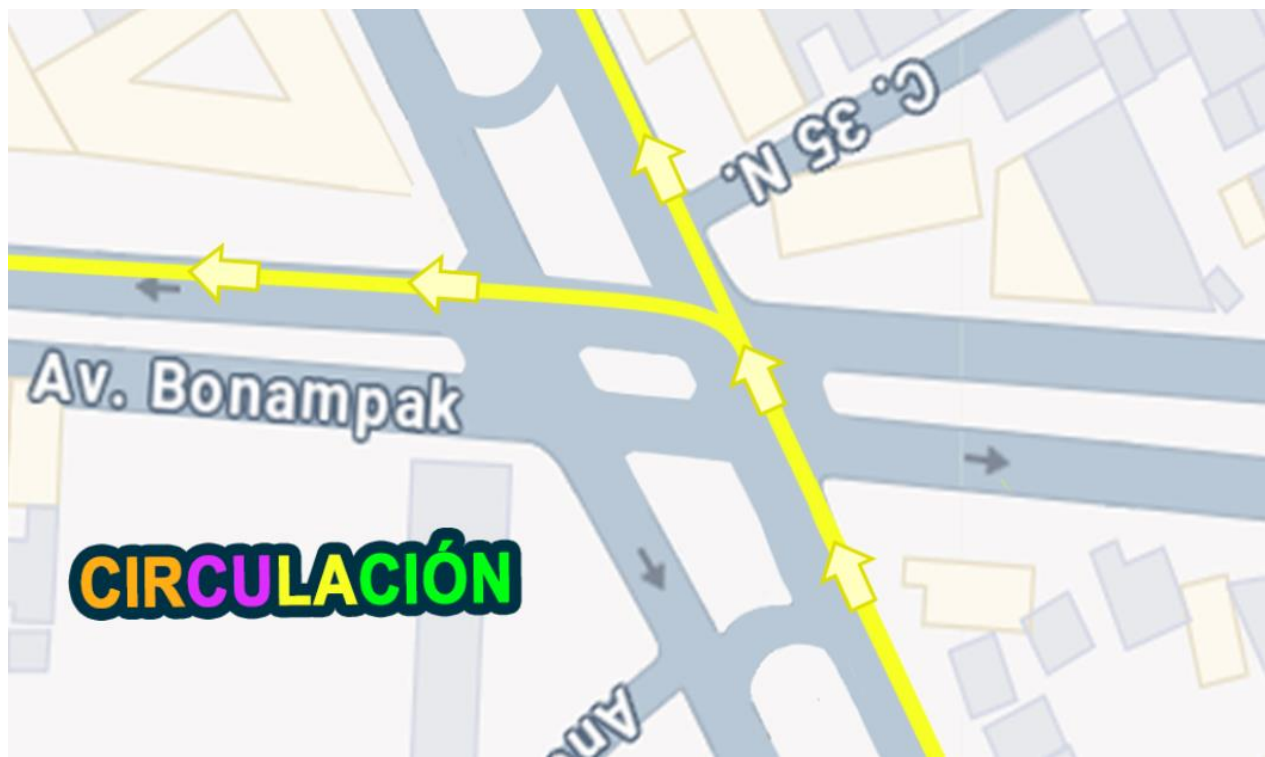
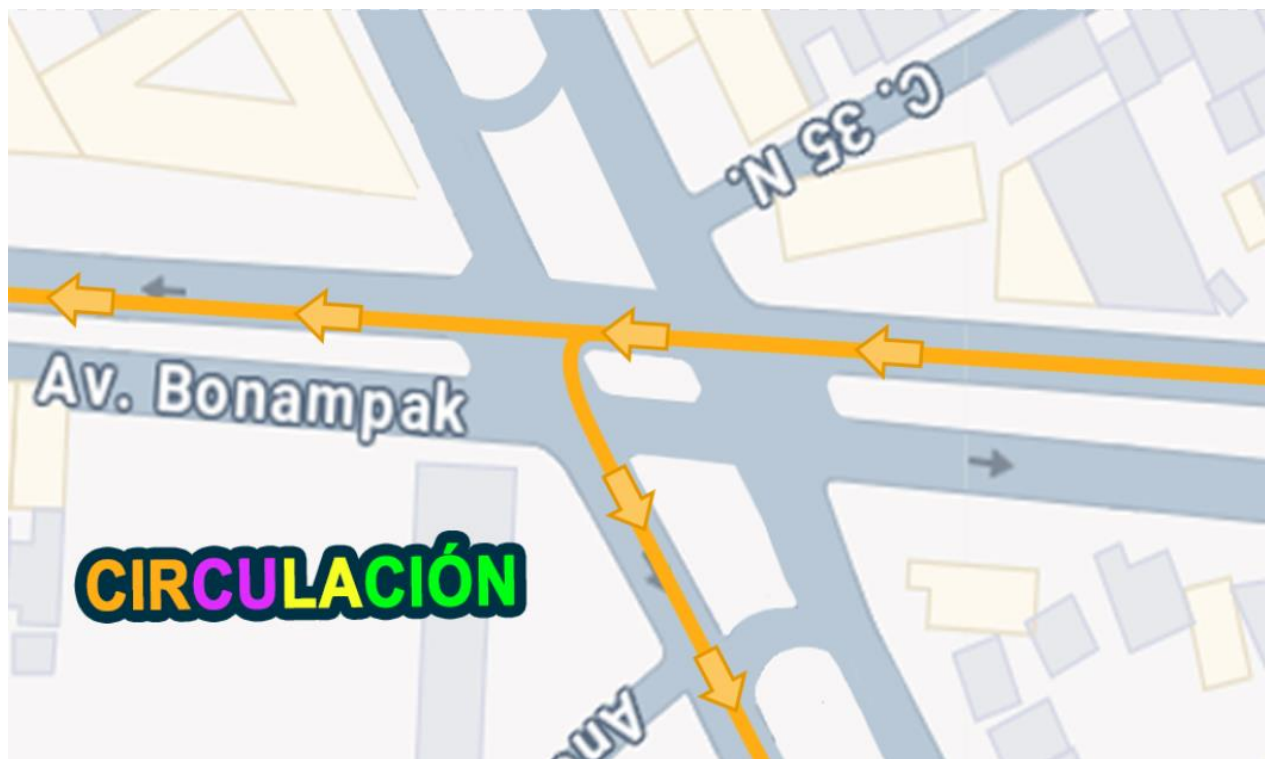
Sería un cruce de cuatro semáforos con un tiempo para la circulación de cada vía
